Assunto: Avaliação Parcial do Cumprimento da Declaração de Impacte Ambiental -
Aproveitamento Hidroelétrico do Baixo Sabor
Processo de inspeção n.º AOT/CN000010/13 – Relatório n.º I/1024/14

RELATÓRIO FINAL

N.º I/1024/14

**AVALIAÇÃO PARCIAL DO CUMPRIMENTO DE DECLARAÇÃO DE IMPACTE
AMBIENTAL (DIA) – APROVEITAMENTO HIDROELÉTRICO DO BAIXO SABOR
(PLANO DE MEDIDAS AMBIENTAIS A APLICAR EM OBRA – MM4)**

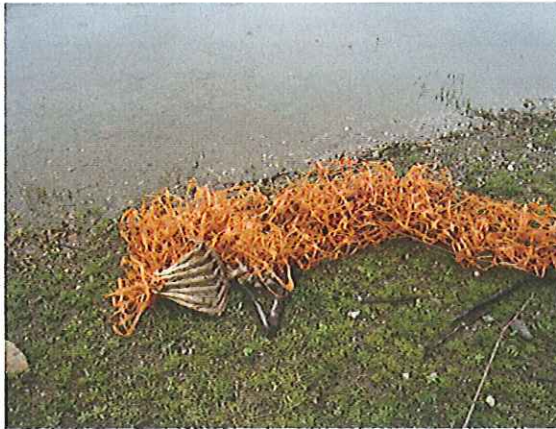
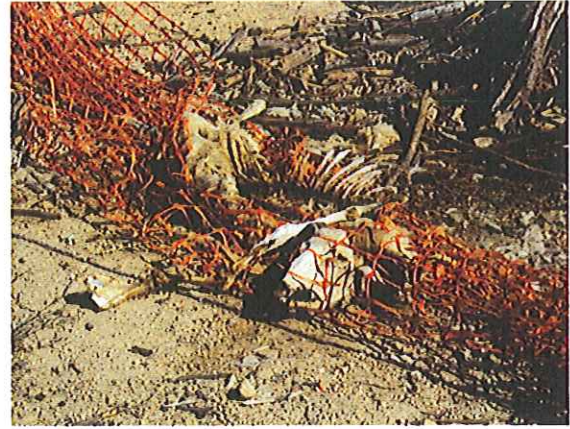
Com efeito, na sequência da utilização da rede plástica de proteção foram registados resultados fatais para alguns exemplares de gado ovino, pelo que esta constatação conduziu à decisão de alterar a sinalização para fita. Não obstante tal alteração ter sido realizada em data anterior à emissão de parecer pelo ICNF, IP, esta veio a ser obtida.

Figuras 03 e 04 – Gado, alegadamente, morto porque ficou emaranhado na vedação de proteção (Fonte: EDP)

E, nesta situação, não obstante ter sido detectada fita sinalizadora, ao invés da rede de proteção, conclui-se ser de acolher o entendimento expresso pelo ICNF, IP de que a alteração ao balizamento protetor satisfaz o objetivo em causa.

Note-se que fita sinalizadora é suficiente para identificar os locais específicos onde deve ser evitado o pisoteio decorrente das atividades humanas, e da utilização de maquinaria associada à concretização do projeto, uma vez que o descritor não parece pretender impedir o normal pisoteio animal que ocorre independentemente da existência de projeto.
